**UFR SCIENCES & TECHNIQUES COTE BASQUE**  
Université de Pau et des Pays de l'Adour  
**Licence Physique - Chimie**

**DECOUVERTE D'UNE ENTREPRISE DE TRAVAUX  
PUBLICS AXEE SUR LA RESSOURCE EN EAU**

**SAINT-PIERRE Fabrice**

**Stage effectué du 13 Avril au 29 Mai 2015 à**  
Société EPURATEC - 19 bis chemin Saint Bernard 64100 Bayonne  
**Sous la direction de M. Pierre SOUBEYRAN**

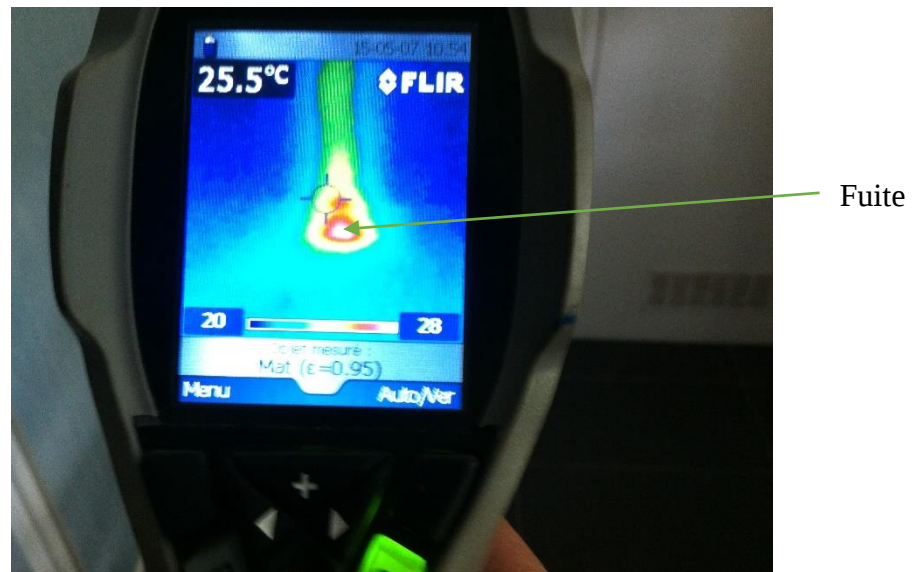
Cette recherche s'est très vite terminée car une très forte émission de rayonnement a pu être observée au niveau du coude horizontal de la distribution d'eau chaude se trouvant sous la chaudière du domicile.

Cette découverte nous a permis de déduire que c'était au niveau de ce coude horizontal que se trouvait la fuite d'eau.

Nous avons marqué l'endroit par une croix de ruban adhésif noire et avons préconisé une ouverture à cet endroit de celle-ci afin de réparer ce coude.

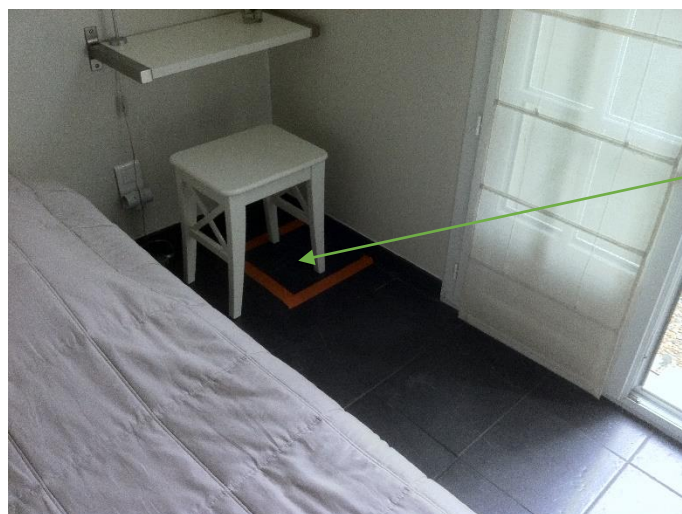
Lieu de la fuite

Nous avons alors fermé la vanne principale de la maison et avons passé le géophone sur le sol. Après quelques temps d'écoute, nous avons entendu un bruit situé en sol dans la chambre du studio au droit du mur de la façade ouest.

Nous en avons alors conclu que la déperdition de 0,15L/min se trouvait bien à cet endroit et avons alors marqué l'endroit par un scotch orange. Nous avons alors préconisé l'ouverture à cet endroit afin de réparer la fuite.

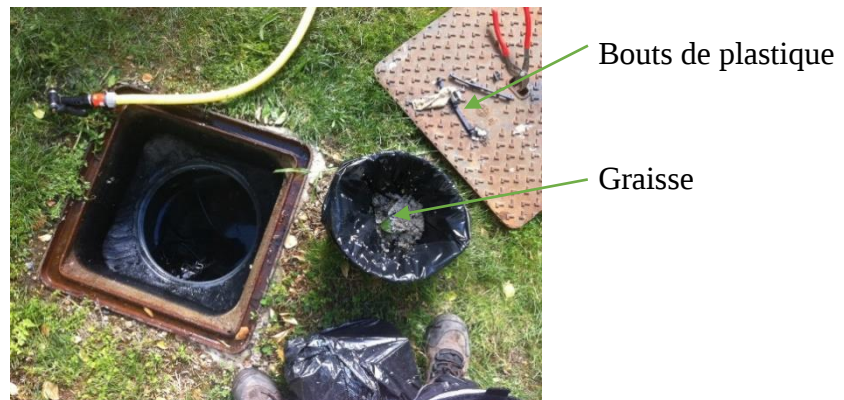
Dès l'ouverture du tampon de ce poste nous avons eu la surprise de voir que celui-ci était plein.

Tout était en parfait état de fonctionnement. Le seul point négatif a été la découverte d'objets qui n'avaient rien à faire dans un poste de relevage tel que des bouts de plastique et des lingettes.

Nous avons alors vidé le poste, retiré toute la graisse, nettoyé et contrôlé le dispositif.

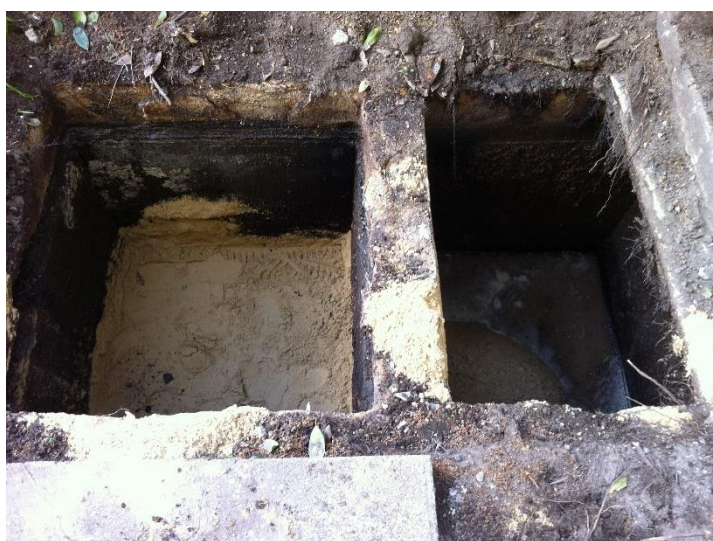
*Fosse septique pompée*

Nous avons détruit le réseau entre celle-ci et les WC puis nous l'avons alors condamné en mettant du sable, des blocs de béton et de la tuile concassée à l'intérieur et recouverte de terre. L'exutoire de celle-ci fut retrouvé et était effrité. L'eau s'infiltrait bel et bien dans le sol.

Etant, dans ce cas, raccordé au tout-à-l'égout, la fosse septique a été neutralisée. Elle a été pompée et nettoyée par une entreprise spécialisée.

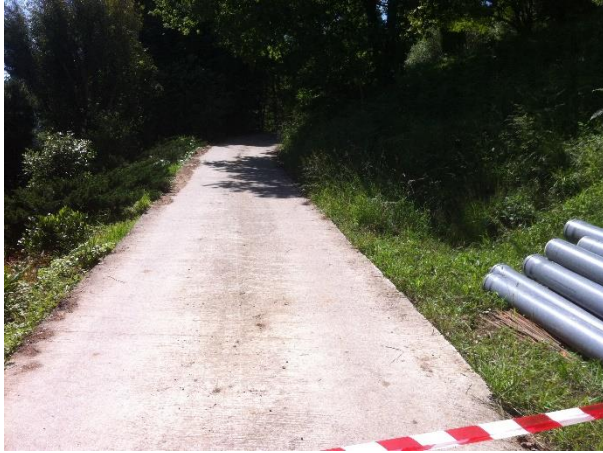
*Bas de la rampe*

Nous avons pu observer que la partie en enrobé de la rampe comporte certaines traces d'affaissement, surtout du côté intérieur. Cela est dû à l'infiltration de l'eau qui ruisselle dans le fossé intérieur et qui s'infiltré dans le sol.

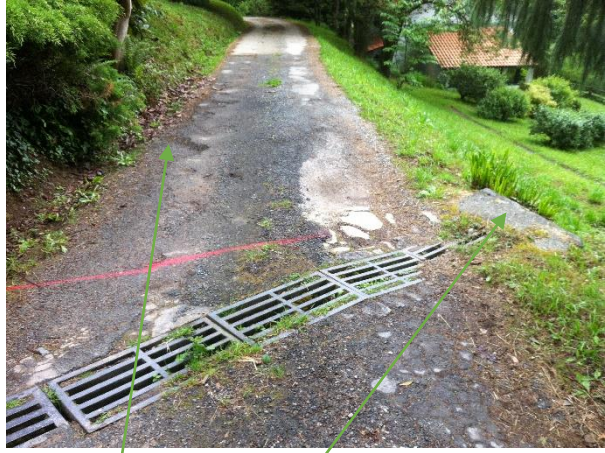
Exutoire second caniveau  
Affaissements

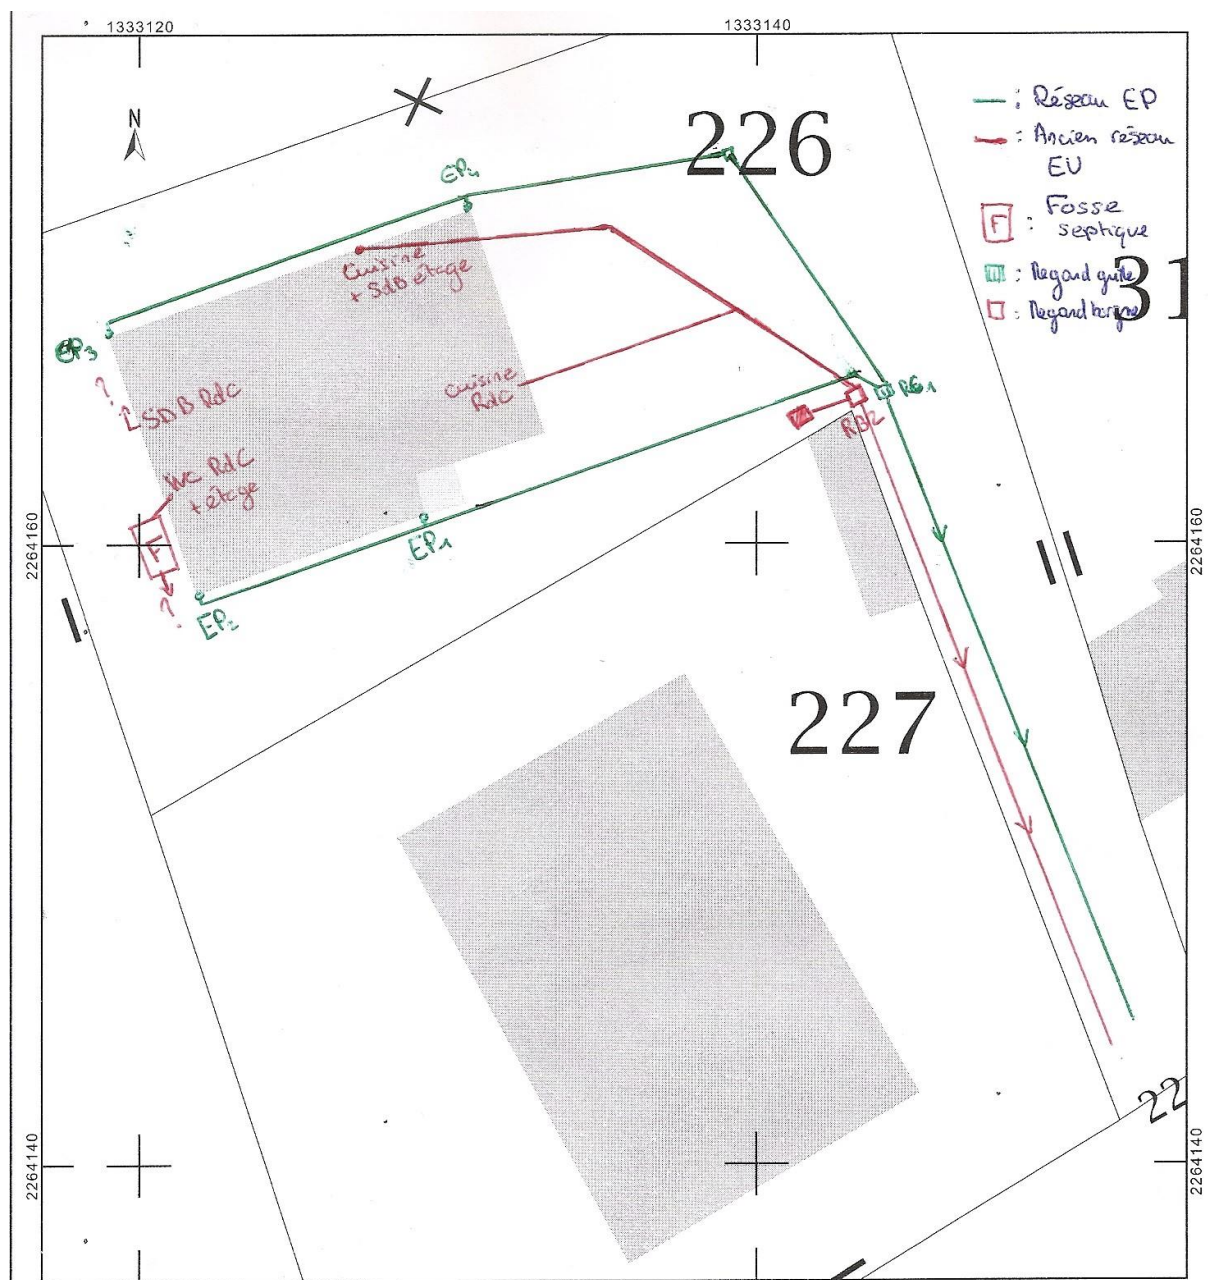
## ANNEXE 5 : Plan ancien réseau d'assainissement

Cette fosse n'est qu'en partie fermée, les dalles béton qui la protègent laissent s'opérer d'importants échanges aérauliques.

L'exutoire de cette fosse n'a pas pu être retrouvé ni défini. Il semblerait que l'eau s'infiltre directement dans le sol.

Le diagnostic a mis en évidence que l'ensemble des réseaux EP et EU étaient vétustes. Les eaux s'écoulent mais les jonctions ne sont pas étanches !
