Licence professionnelle Métiers de la protection et de la gestion de l'Environnement  
Option Biologie Appliquée aux Écosystèmes exploités

**Tentative de sauvegarde d'une population d'écrevisses à pattes blanches face à la  
remontée d'écrevisses de Californie : mise en place de seuils bloquants**

Stage effectué du 2 au 13 Mars et du 25 Mai au 24 Octobre 2020  
à la Fédération du Lot pour la Pêche et la Protection du Milieu Aquatique  
133 Rue Albert Cappa 46000 Cahors

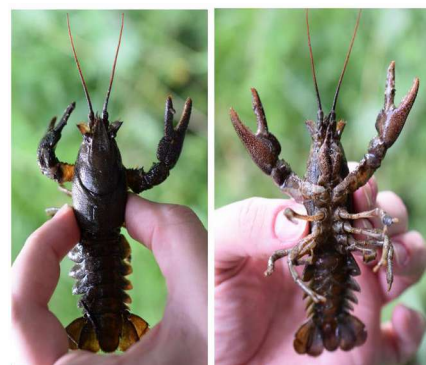
Figure 3 : Écrevisse à pattes blanches femelle en vue dorsale (à gauche) et ventrale (à droite)  
Source : personnelle

L'APP se reconnaît par la présence d'une seule crête post-orbitale, un rostre avec des bords convergents, une crête médiane peu marquée et non denticulée, des épines en arrière du sillon cervical et des pinces rugueuses. Malgré son nom « écrevisse à pattes blanches » sa couleur n'est pas un critère de détermination. La face ventrale de ses pinces est tout de même toujours pâle mais peut parfois être teintée surtout chez les juvéniles. En moyenne la taille maximale d'une écrevisse à pattes blanches est de 130mm.

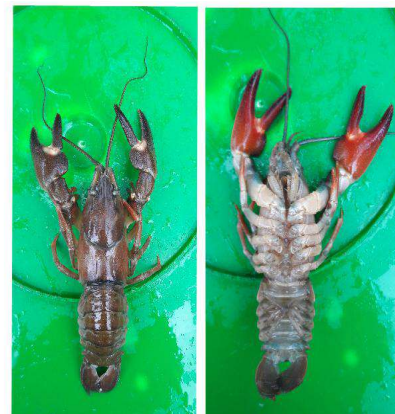
Figure 4 : Écrevisse de Californie femelle en vue dorsale (à gauche) et ventrale (à droite) Source : personnelle

L'écrevisse signal se reconnaît grâce à ses deux crêtes post-orbitales, son céphalothorax lisse, un rostre aux bords parallèles, une tâche blanche ou bleutée au niveau de la commissure de ses pinces qui sont rouge en face ventrale (BOISMARTEL et al. 2012). Elle vit dans les mêmes milieux que l'écrevisse à pattes blanches mais présente une plus grande tolérance aux variations environnementales et aux pollutions. On la trouve donc dans des ruisseaux, des rivières, des plans d'eau, des canaux etc ... Cette espèce s'est ainsi répandue aisément et rapidement dans les milieux aquatiques car du fait d'une meilleure tolérance et de sa longévité plus faible (environ 10 ans), elle a une croissance rapide atteignant une taille moyenne de 180mm et arrive à maturité sexuelle bien plus tôt que l'écrevisse à pattes blanches : entre 1 et 2 ans pour la signal contre 3 à 4 ans pour la pattes blanches. Elle aussi ne se reproduit qu'une fois par an mais produit un bien plus grand nombre d'œufs allant de 150 à 400 œufs par femelle (BOISMARTEL et al. 2012). En quelques années, l'écrevisse de Californie fini donc quasiment toujours par prendre le dessus sur la population d'écrevisses à pattes blanches.

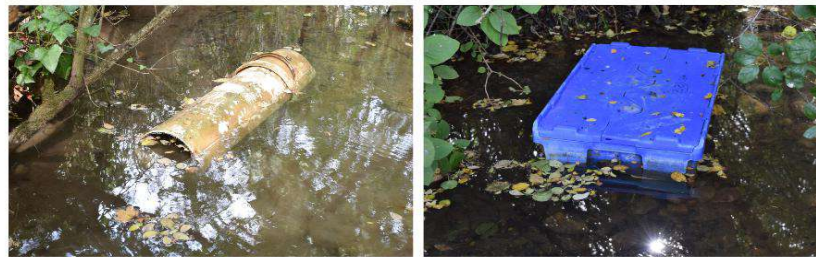
Figure 6 : Piège de type tube à gauche, de type caisse à droite  
Source : personne

Le piégeage consiste en la mise en place de deux types de pièges (Caisse et tube) appâtés (appât carné) nommé « nasses à guidage olfactif ». Ces pièges sont non létaux et non sélectifs, ainsi à la fois des PFL et des APP vont être capturées.

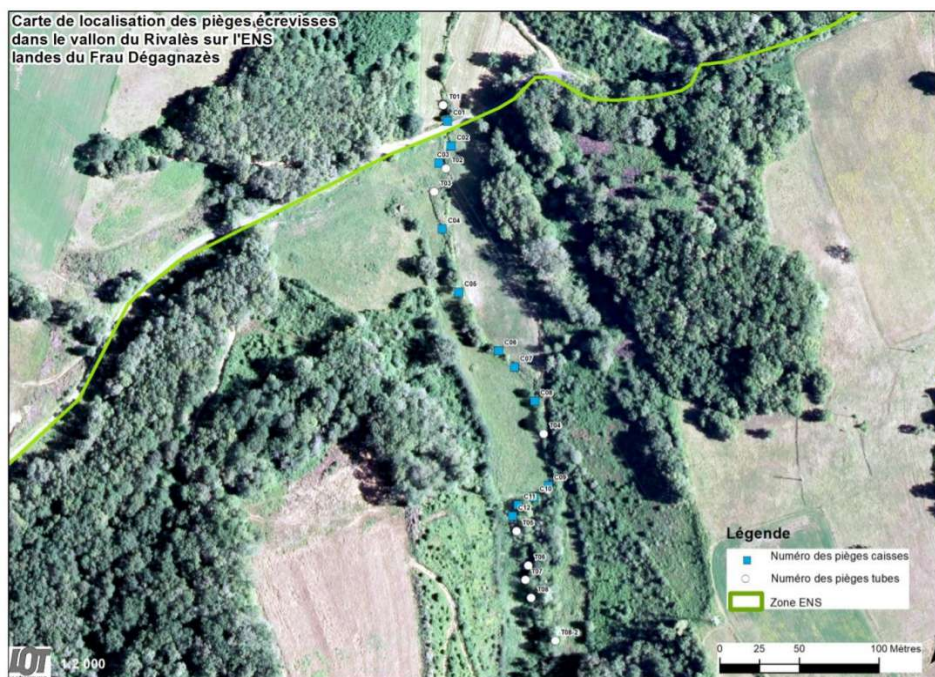
Figure 7 : Localisation des pièges au début de l'opération de piégeage (du 14 Avril au 18 juin 2020) Source : Département du Lot

12 caisses et 8 tubes ont été disposés. Un tube a été placé juste en aval du pont et les autres pièges ont été répartis sur environ 400m en amont. La localisation précise de chacun des pièges est indiquée sur la carte ci-après.

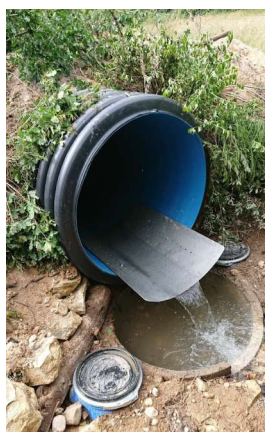
Figure 9 : Vue du seuil passage et de sa buse piège  
Source : personne

- le seuil le plus imposant (permettant le passage d'animaux et d'engins agricoles) appelé « seuil passage ». Il est constitué d'une buse plastique complète d'un mètre de diamètre et de 3m de longueur. En aval de cette buse une fosse piège a été enterrée. Cette fosse se compose d'une buse en béton, dont le sommet arrive au ras du lit du cours d'eau, percée de 2 groupes de 3 trous diamétralement opposés. Ces 6 trous permettent le passage de petits tubes pvc d'environ 5cm de diamètre débouchant sur deux bidons. Le but étant que les écrevisses voulant remonter le cours d'eau tombent dans la buse en béton, cherchent un abris, rentrent dans les tubes pvc pour tomber ensuite dans les bidons dont elles ne peuvent s'échapper. Ces deux bidons constituent ainsi des pièges permanent sans appâts. Il est à noter qu'une plaque en métal est positionnée à la sortie de la buse en plastique afin de permettre à l'eau de s'écouler au-delà de la fosse piège lors des périodes de crues et ce pour éviter de combler la buse béton avec des débris. Afin de retenir la terre du remblais, des toiles coco ont été tendues et des boutures de saules prélevées sur site ont été plantées. Ce seuil est définitif.

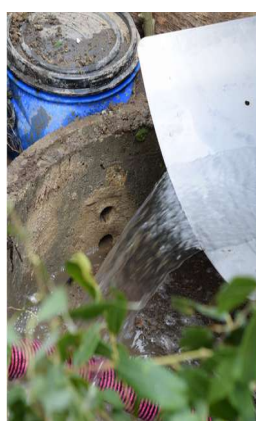
Figure 10 : Vue sur l'entrée dans les bidons Source : personne

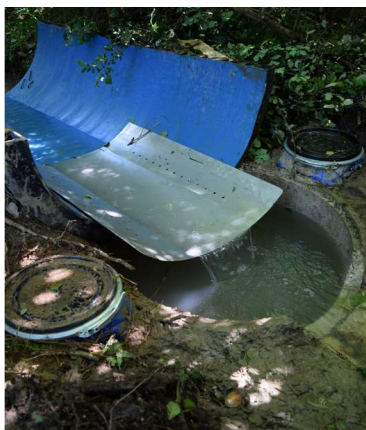
Figure 13 : Premier seuil complémentaire  
Source : personne

- le seuil suivant ainsi que le troisième sont des seuils dit « complémentaires » ou « de sécurité », ils permettent également d'empêcher la remontée des écrevisses mais ont pour vocation d'être retirés dans les années à venir si le projet s'annonce concluant. Ils n'ont cependant pas la même structure :
  - le premier seuil complémentaire (ou premier seuil sécurité) est composé d'une buse plastique d'environ 1m50 de long coupée en deux dans le sens de la longueur. Cette demi-buse est également équipée en aval d'une fosse piège identique à celle du seuil passage. Ce seuil est situé 120m en amont du seuil passage.
  - le deuxième seuil complémentaire (ou deuxième seuil sécurité) n'est lui constitué que d'une demi buse plastique d'environ 1m10 de longueur. Aucune fosse piège n'a été posée ici. Ce seuil est lui situé 85m en amont du premier seuil complémentaire.

Les demi-buses des deux seuils complémentaires ont été attachées à l'aide de fils de fer et de fer à béton au niveau des arbres et des souches présentes. L'étanchéité entre les buses et le lit du cours d'eau a quand à elle été faite à l'aide d'argile récupérée lors de la réalisation des trous accueillant les fosses pièges. C'est également le cas des boutures de saules qui sont issues de coupe de la ripisylve réalisée afin de dégager le passage du seuil barrage.

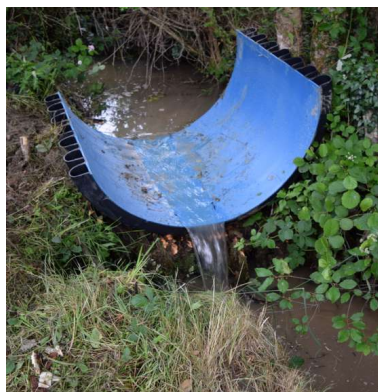
Figure 14 : Deuxième seuil complémentaire  
Source : personne

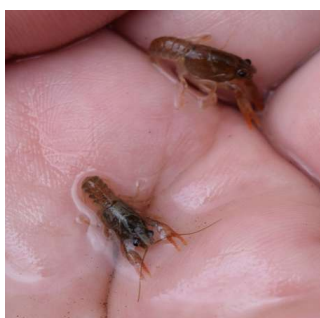
*Figure 23 : Individus juvéniles capturés lors de l'assec Source : personne*

Une reproduction certaine de PFL de l'année a aussi été observée au niveau du seuil barrage. Lors de la pose de ce seuil un assec a été réalisé sur quelques mètres afin de réaliser une pêche de sauvetage où toutes les écrevisses capturées ont été relâchées en aval. Quelques APP de taille moyenne ont ainsi été récupérées cependant de nombreuses petites écrevisses de l'année ont été observées et capturées. Elles n'ont pas été identifiées immédiatement sur le terrain mais ont été prises en photo ce qui a permis de déterminer ensuite qu'il s'agissait de PFL. Une reproduction de PFL a donc bien eu lieu cette année au niveau de l'actuel seuil barrage. Il est donc plus que probable d'observer dans les années à venir une explosion des PFL dans les environs du seuil barrage.

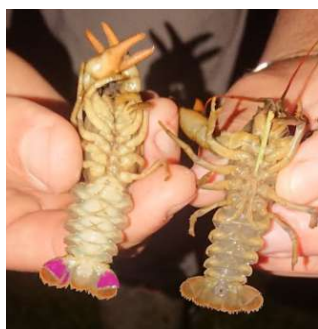
*Figure 37 : Écrevisse saine à droite et porteuse de la porcelaine à gauche  
Source : personnelle*

Durant la relève des pièges certaines écrevisses présentant une face ventrale blanchâtre (symptomatique de la maladie de la porcelaine) ont pu être observées de temps en temps, mais c'est lors de l'opération de CMR qu'au niveau du dernier tronçon le plus amont (TF) une quantité relative très importante d'écrevisses porteuses de la porcelaine a pu être observée. Sur les 14 écrevisses capturées et marquées à ce niveau au moins 4 d'entre elles étaient bien atteintes voir mourantes contre aucune au niveau du tronçon TE.

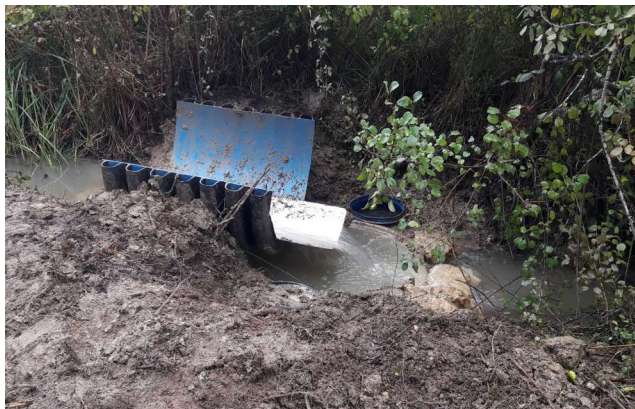
Figure 38 : Deuxième seuil sécurité Source : personnel

Ces deux seuils sont similaires à l'ancien premier seuil sécurité. Il se compose donc d'une demi-buse en plastique et d'une fosse piège. Le deuxième seuil sécurité (composé uniquement d'une demi buse plastique mais pas de fosse piège) a été retiré car il n'assurait pas parfaitement son rôle, du fait de son assise au niveau de nombreuses racines, l'étanchéité n'avait pu être totalement réalisée. Une fuite était donc présente sous la buse ce qui avait pour effet de créer un courant d'appel qui pouvait attirer les écrevisses et aurait pu leur permettre de franchir le seuil. La buse plastique a donc été réutilisée pour

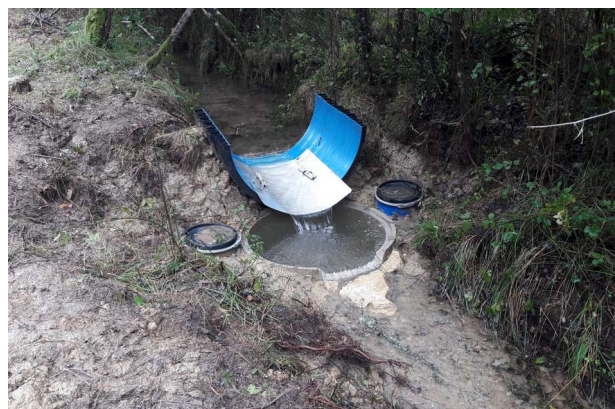
Figure 39 : Troisième seuil sécurité Source : personnel
