**UFR SCIENCES & TECHNIQUES COTE BASQUE**  
Université de Pau et des Pays de l'Adour

# DIAGNOSTIC ECOLOGIQUE DU RUISSEAU DE L'HIEU ET DE SES AFFLUENTS

Description, analyse et préconisations de gestion  
(Aval du bassin versant)

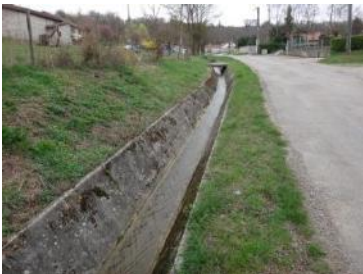
| Critères | Définition | Schéma |
|---|---|---|
| <b>Aménagement du fond du lit</b> | Pourcentage de surface occupée par un ou plusieurs types d'ouvrages de stabilisation du fond du lit (béton, pierres, etc.) (cf. Figure 4) | <p>Figure 4 : Exemple d'aménagement du fond du lit</p> |

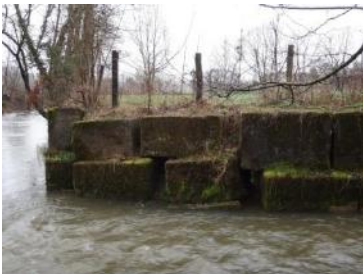
| Critères | Définition | Schéma |
|---|---|---|
| <b>Renforcement du pied de berge</b> | Pourcentage d'occupation du pied de berge (pierres, bois, etc.) (cf. Figure 5) | <p>Figure 5 : Exemple de renforcement du pied de berge</p> |

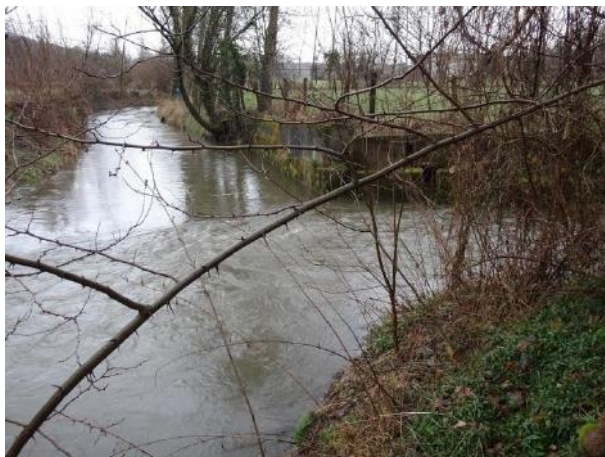
L'Hien présente une seule confluence avec la Bourbre au niveau de la commune de Cessieu. Cette confluence est fonctionnelle car aucun aménagement n'entrave le passage de la faune (cf. Figure 15).

Figure 15 : Confluence du ruisseau de l'Hien avec la Bourbre

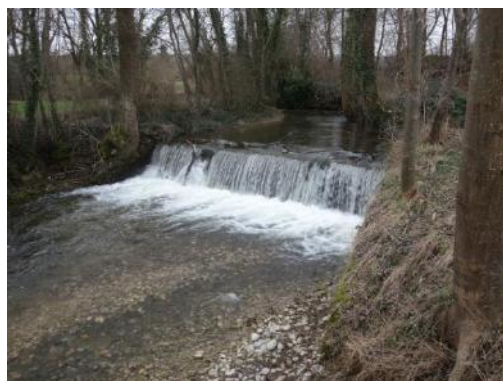
Ce seuil artificiel d'environ 1,5 m est infranchissable pour la faune aquatique (cf. Figure 19 et Figure 20). Situé en aval de l'Hien, il crée une déconnection avec la Bourbre. L'abaissement de cet ouvrage permettrait de retrouver une continuité pour la faune aquatique sur 3 km (de part et d'autre du seuil).

Figure 20 : Seuil artificiel

On peut noter la présence d'un seuil naturel de 50 cm dû à une obstruction en aval du seuil artificiel.

La suppression de cet aménagement est importante au niveau écologique, mais elle pourrait remettre en cause l'activité de pêche à la truite. C'est pour cela que la catégorie « ++ » n'a pas été utilisée.

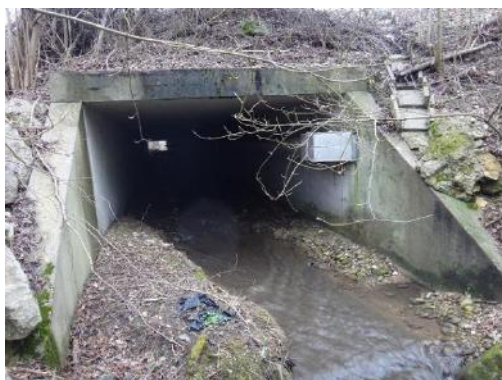
Figure 21 : Ponceau sous l'autoroute A48

L'aménagement de cet ouvrage est très important pour la continuité de la faune terrestre. En effet, les autoroutes créent de véritables ruptures pour le déplacement de la faune et peu d'aménagements sont fonctionnels. La réalisation de l'ouvrage demanderait par ailleurs peu de moyens humains et financiers.

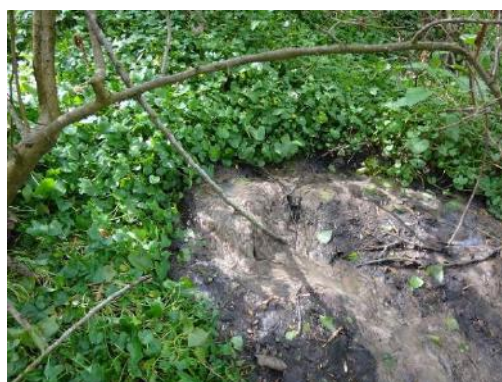
Ce rejet de la station d'épuration du village de Torchefelon sur le ruisseau de la Lavanche présente une couleur grise et une mauvaise odeur (cf. Figure 19 et Figure 22). D'après le rapport du bureau d'études TERE0 sur la qualité de l'eau, les mesures *"témoignent potentiellement de la performance non conforme du système d'assainissement (décanteur de Torchefelon)"*. De plus, d'après le rapport de la Fédération de pêche « Etude piscicole de la Bourbre et de ses affluents », cette station est *"non conforme (en date du 31/12/2015)"*.

Figure 22 : Rejet de station d'épuration
