# Analyse de la présence de Chiroptères dans le cadre de travaux de rénovation des ouvrages d'art

Août 2018

**Commanditaire :** Direction Départementale des Routes  
du Sud-Ouest

ECOTONE, Recherche et Environnement

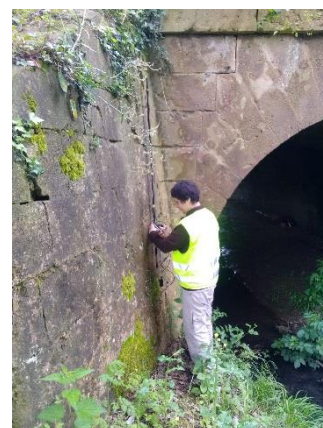
*Figure 4. Prospections d'une cavité à l'aide d'un endoscope couplé à une perche télescopique (CAPITANIO, 2018)*

La visite détaillée en journée consiste à prospecter en détail les anfractuosités favorables repérées pendant la pré-visite. Elle est réalisée au mois de juin à la fin du mois de juillet (pendant la période de mise bas). La recherche se fait à l'aide de lampes LEDS, de jumelles, de longues vues, de détecteurs et enregistreurs à ultrasons (type SM2, Pettersson D240X ou Echo Meter Touch), d'un endoscope et d'une échelle télescopique. En soirée, la visite en sortie de gîte permet de déterminer l'occupation des gîtes qui n'ont pas été visités pendant la visite diurne pour cause de manque d'accessibilité et de visibilité (enjambement d'une rivière ou d'une route, pont trop haut, joints de chaussées, non accessibles etc.). Cette visite crépusculaire permet de comptabiliser le nombre d'individus occupant le pont.

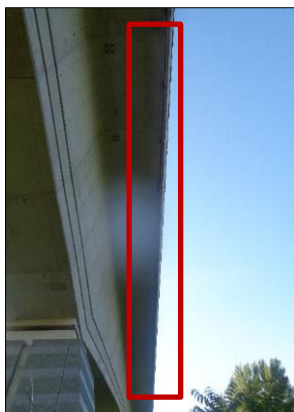
*Figure 7. Joint de corniche sur un pont de type (5) (CAPITANIO, 2018)*

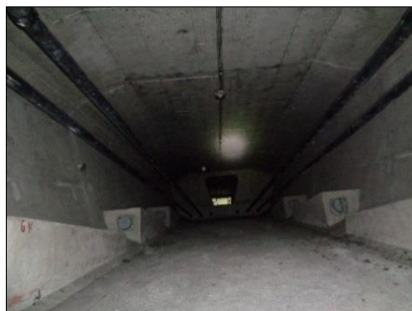
*Figure 8. Intérieur d'un voussoir dans un pont de type (5) (CAPITANIO, 2018)*

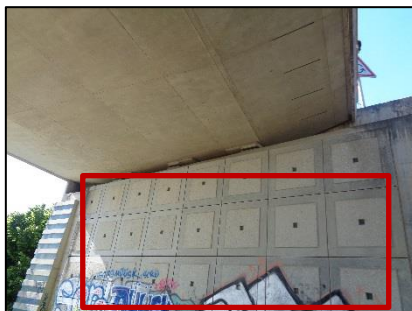
*Figure 10. Parements sur un pont de type (1) (CAPITANIO, 2018)*

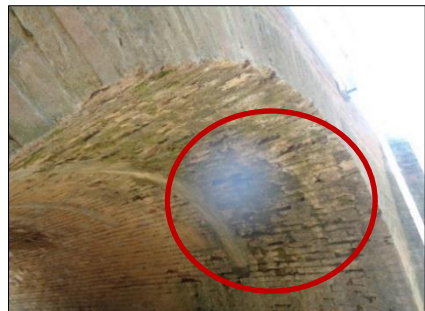
*Figure 11. Anfractuosités sur l'intrados de la voûte sur un pont de type (6) (CAPITANIO, 2018)*

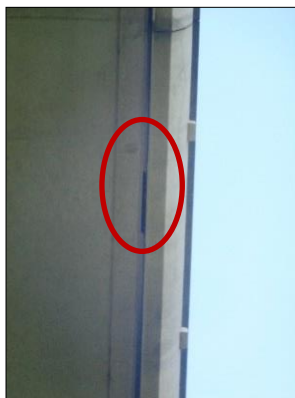
*Figure 12. Joint de corniche avec colonie de Murin de Daubenton (*Myotis daubentonii*) sur un pont de type (5) (CAPITANIO, 2018)*

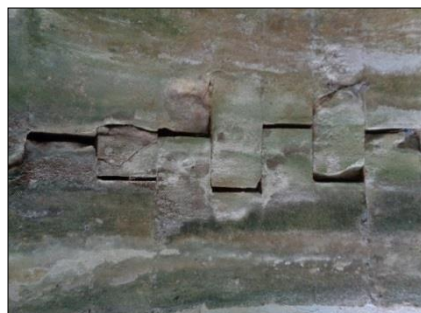
*Figure 13. Anfractuosités sur l'intrados de la voûte sur un pont de type (6) (CAPITANIO, 2018)*

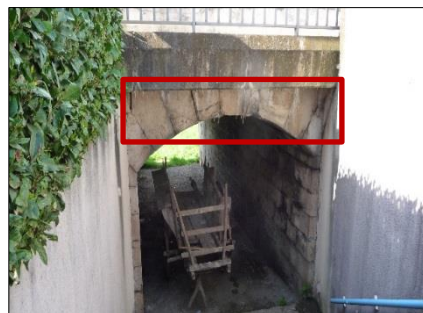
*Figure 14. Anfractuosité sur le tympan d'un pont de type (6) (CAPITANIO, 2018)*

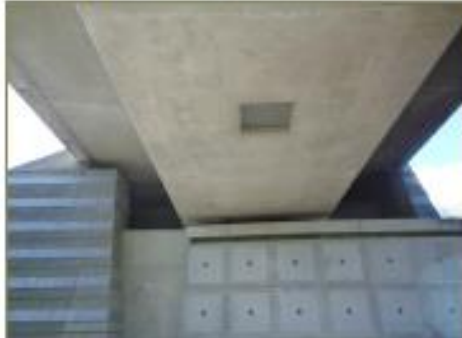
Figure 4°: Joints verticaux d'une corniche

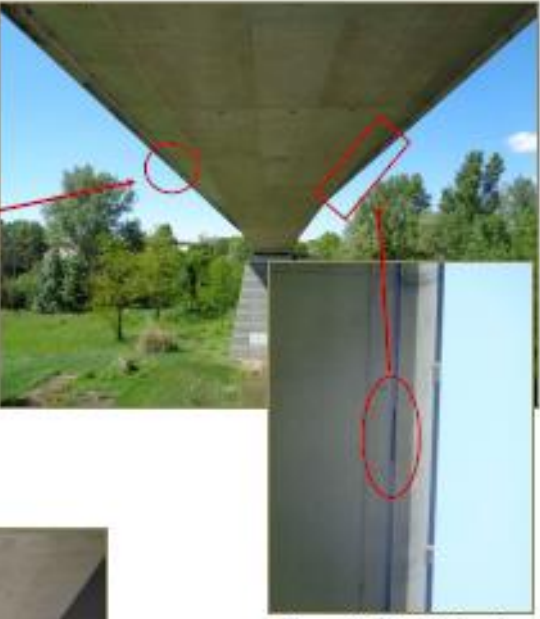
**Figure 8 :** Détail de la colonie de Murin de Daubenton au niveau du joint de corniche (rive droite) du côté aval

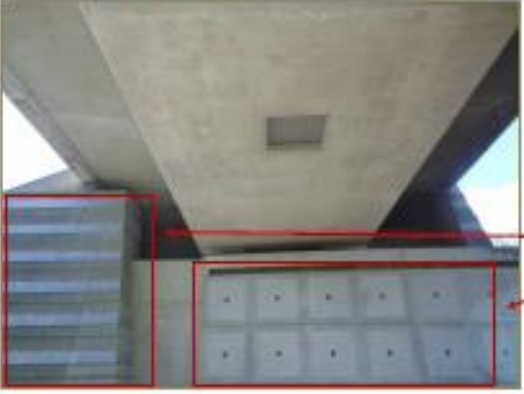
**Figure 9 :** Détail des parements sur la culée (rive gauche)
