RAPPORT DE STAGE :

## *Localisation et caractérisation des cours d'eau du bassin versant de la Goulaine*

**Syndicat Loire Aval** – Pôle Gestion des Milieux Aquatiques et Prévention des Inondations

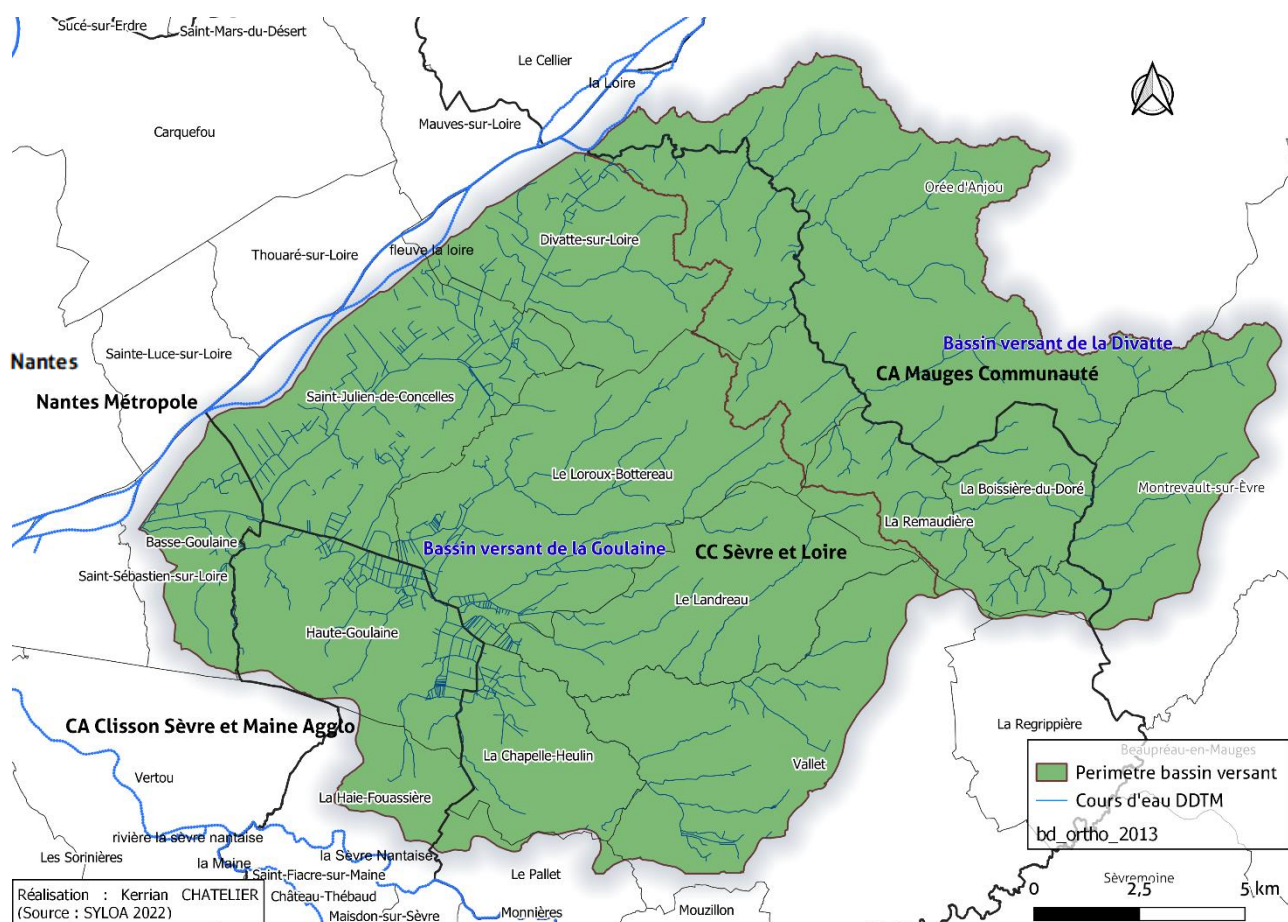
Figure 3 : Cartographie des cours d'eau renseignés par la DDTM sur les bassins versant de la Goulaine et de la Divatte (Source : SYLOA, 2022)

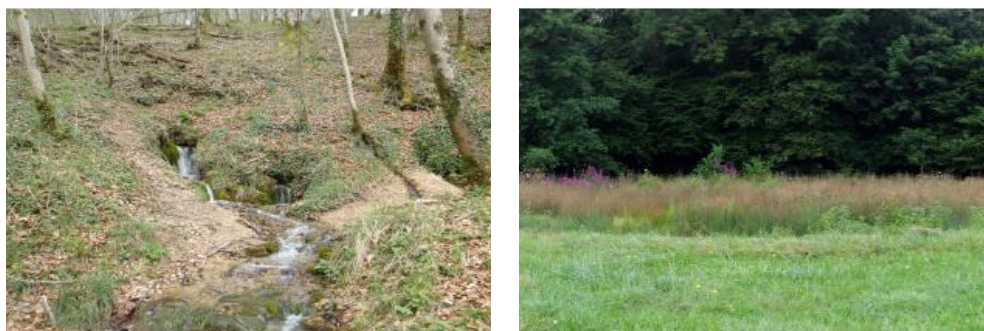
- d'une **source à l'origine** : cette source peut être diffuse ou ponctuelle (cf. Figure 8 ci-dessous)

Figure 8 : Différenciation entre une source ponctuelle (à gauche) et diffuse (à droite) (Source : ONEMA / Stéphanie Longa, 2017)

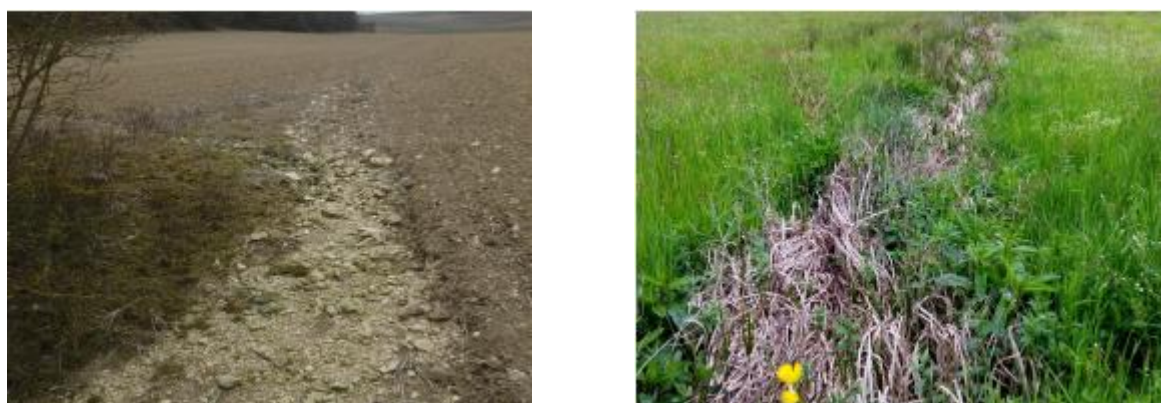
- d'un **débit suffisant une majeure partie de l'année** : Selon la retranscription de la DDTM44, si l'écoulement est suffisamment important, alors le milieu sera marqué par des caractéristiques physiques spécifiques d'un cours d'eau (berges marquées, lit différencié, flore aquatique ; cf. Figure 10 ci-dessous). (DREAL Centre-Val de Loire, « annexes-methodo-identificationCE\_V2\_2015-06-29.pdf », 2015)

Figure 10 : Illustration de milieux naturel marqué par un écoulement d'eau (Milieux marqué par : un substrat différencié à gauche / et une flore aquatique à droite) – (Source : ONEMA / Stéphanie Longa, 2017)
