**UFR SCIENCES & TECHNIQUES COTE BASQUE**  
Université de Pau et des Pays de l'Adour  
**Licence Physique - Chimie**

**DECOUVERTE D'UNE ENTREPRISE DE TRAVAUX  
PUBLICS AXEE SUR LA RESSOURCE EN EAU**

**SAINT-PIERRE Fabrice**

**Stage effectué du 13 Avril au 29 Mai 2015 à**  
Société EPURATEC - 19 bis chemin Saint Bernard 64100 Bayonne  
**Sous la direction de M. Pierre SOUBEYRAN**

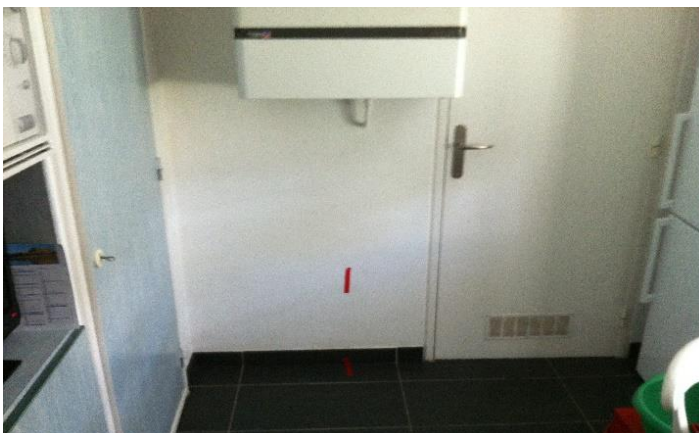
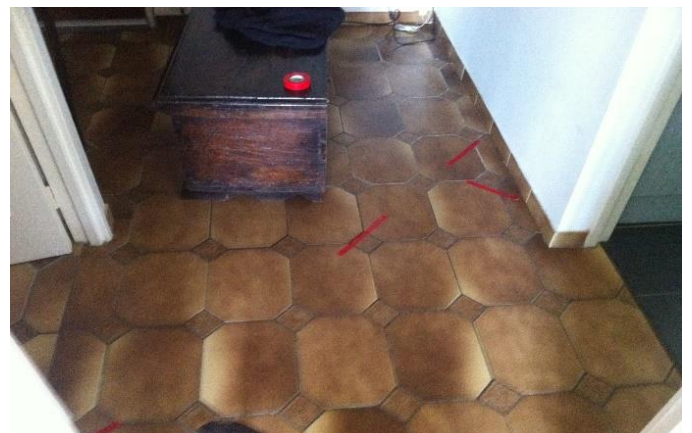
*Tracé de l'acheminement de l'eau*

Cette recherche s'est très vite terminée car une très forte émission de rayonnement a pu être observée au niveau du coude horizontal de la distribution d'eau chaude se trouvant sous la chaudière du domicile.

Nous avons marqué l'endroit par une croix de ruban adhésif noire et avons préconisé une ouverture à cet endroit de celle-ci afin de réparer ce coude.

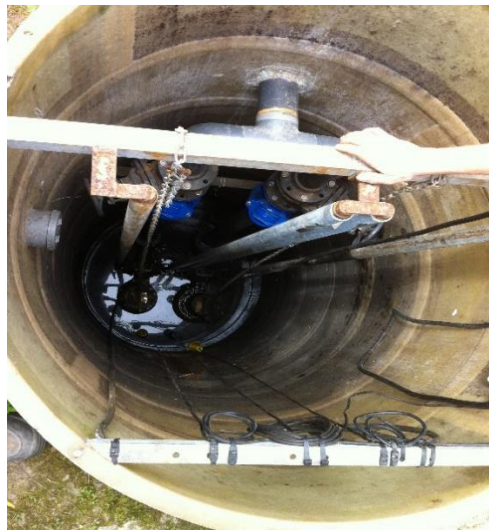
Celui-ci étant très profond nous avons dû descendre à l'intérieur afin, d'une part, vérifier l'état du dispositif et, d'autre part, de pouvoir accrocher un treuil et de remonter les pompes, pour les inspecter et les nettoyer.

Il s'est avéré que le poste et tout son dispositif étaient en parfait état de fonctionnement.

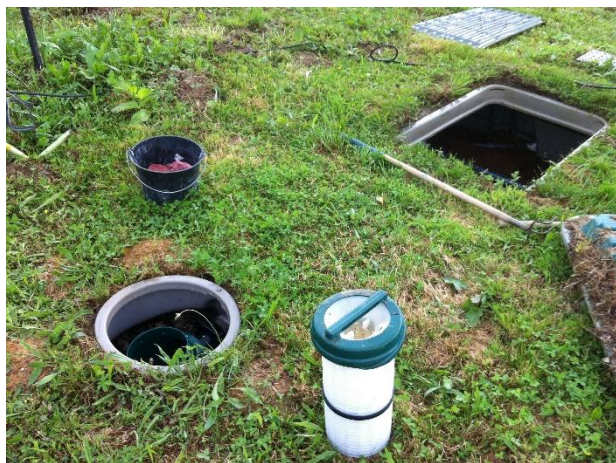
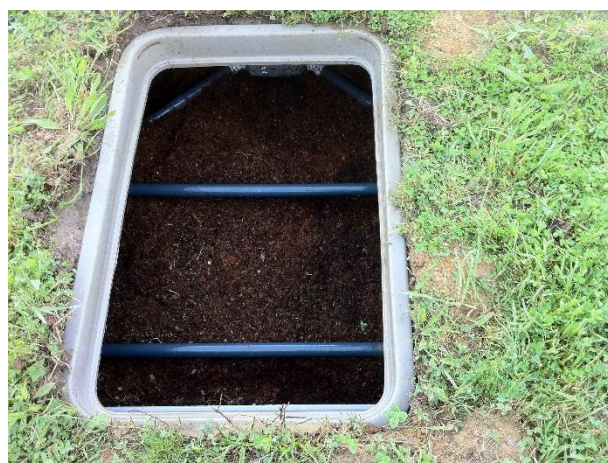
*Filtre compact coco*

Nous avons, lors de cette intervention, ouvert le filtre compact coco, nettoyé ses parois ainsi que la plaque de distribution et retourné les copeaux de coco.

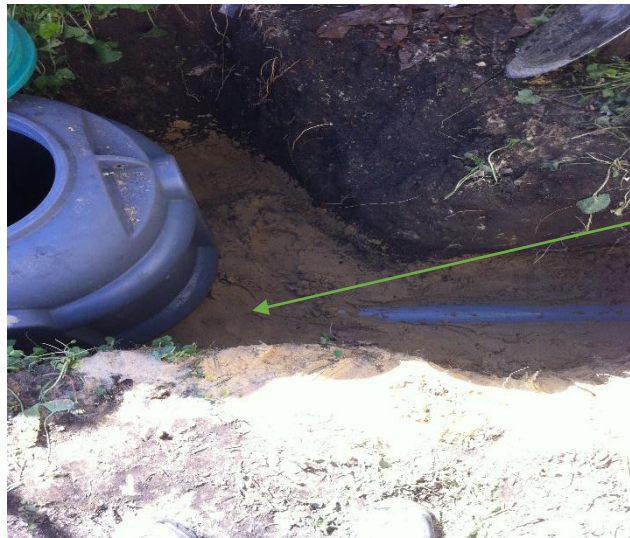
Entrée du poste de relevage

Nous avons donc installé le poste dans un trou de 1m50 puis déterminé, avec la mire et le niveau, l'endroit où l'altitude de profondeur par rapport au point zéro était égale à -0,91m.

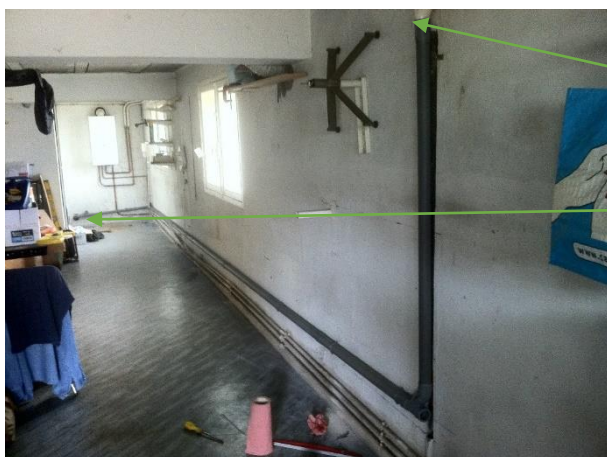
Les deux antennes se rejoignaient au plafond de celui-ci. Nous avons gardé cette antenne puis l'avons raccordé à la façade ouest de la maison (vers les WC et la salle de bain du rez-de-chaussée) avec du PVC de diamètre 50mm.

Raccord entre antennes de la cuisine de  
l'étage et salle de bain de l'étage

Raccord vers la façade ouest (WC +  
Salle de bain)

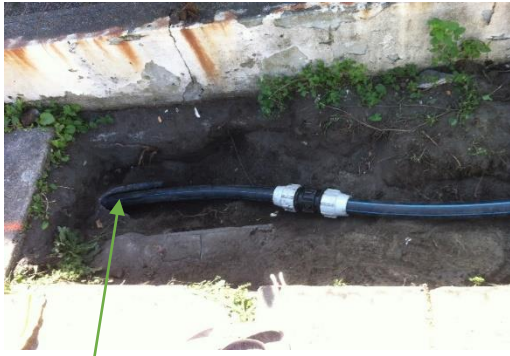
Vers boîte de  
branchement

Nous avons retiré les dalles de béton et creusé une fosse, dans laquelle nous avons placé la boîte de branchement. Nous avons raccordé celle-ci au réseau public d'eaux usées et fait entrer le PE relié au poste de relevage à l'intérieur.

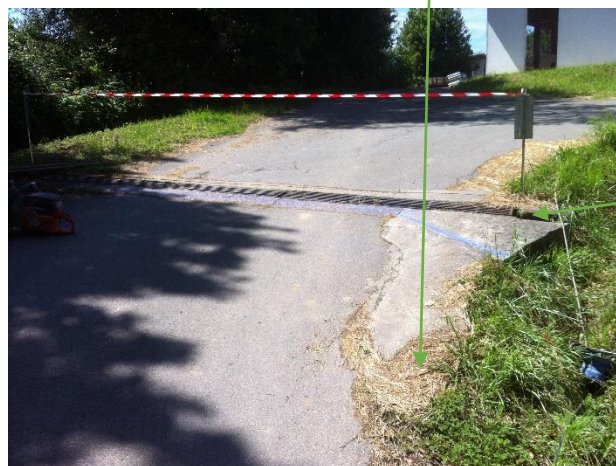
Exutoire premier caniveau

Nous avons pu observer que la partie en enrobé de la rampe comporte certaines traces d'affaissement, surtout du côté intérieur. Cela est dû à l'infiltration de l'eau qui ruisselle dans le fossé intérieur et qui s'infiltré dans le sol.

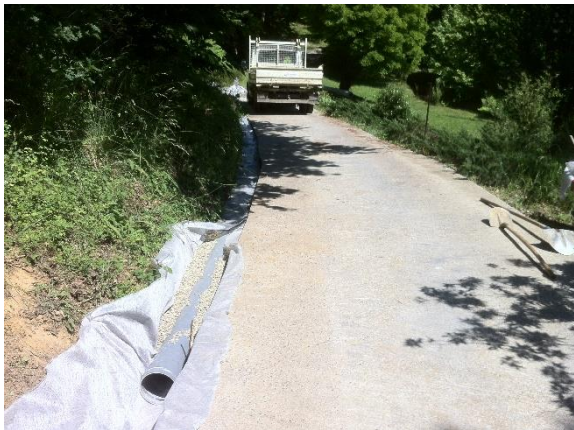
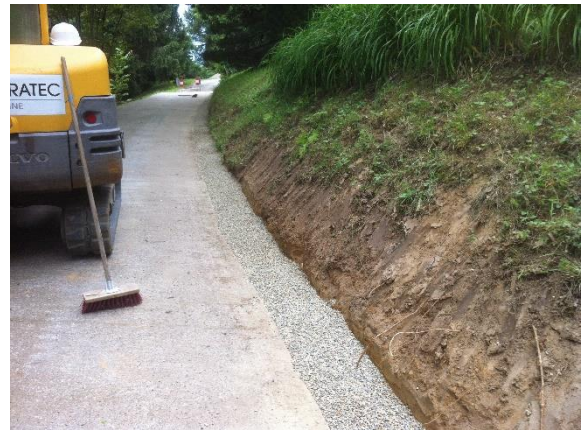
Ces tuyaux ont été enveloppé dans du géotextile avec du gravier pour les stabiliser. Le géotextile est un tissu qui permet de séparer les différents matériaux dans le sol (ici terre et gravier) tout en permettant l'infiltration de l'eau.

Pour terminer, nous avons posé du gravier compacté sur le géotextile pour remblayer la tranchée, permettant aussi le passage en sécurité d'éventuels véhicule dessus.

*Pose et remblayage des tuyaux*
